Poolangebot in der Landeshauptstadt Potsdam Entsiegelung und Rückbau am Heineberg

Naturräume	Mittlere Mark	
Größe insgesamt	Maßnahmenfläche ca. 5.000 m ²	
Ausgangszustand	Ruine einer Pumpstation und flächenhaft versiegeltes Speicherbecken	
Zielzustand	Rückgewinnung eines natürlichen Entwicklungsraumes durch Abbruch von verfallenen Gebäuden / Strukturen und Beseitigung flächenhafter Versiegelungen	
Naturschutzfachliche Aufwertungswirkung	Arten / Lebensräume	Wiederherstellung potenzieller Lebensräume für Flora und Fauna.
	Landschaftsbild	Wiederherstellung von Eigenart und Naturnähe durch Rückbau.
	Boden	Wiederherstellung der ökologischen Boden- und Lebensraum- sowie Regelungsfunktionen durch Entsiegelung.
	Grund- / Oberflächenwasser	Wiederherstellung der Grundwasserneubildung auf versiegelten Bereichen. Schutz des Grundwassers durch Entsorgung von Abfällen. Schaffung eines temporären Kleingewässers auf der Beckensohle

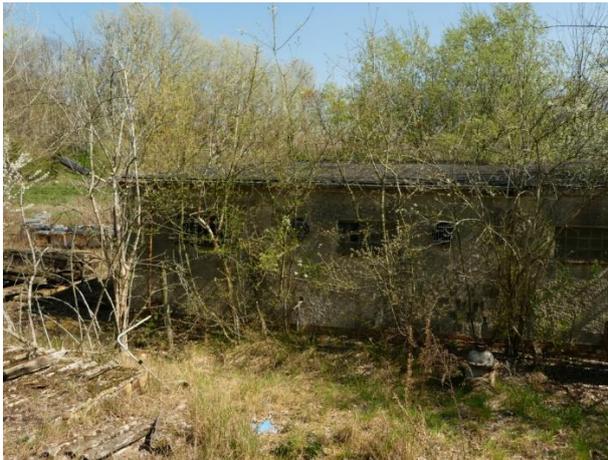
Abb. 1: Blick auf das verfallende Gebäude

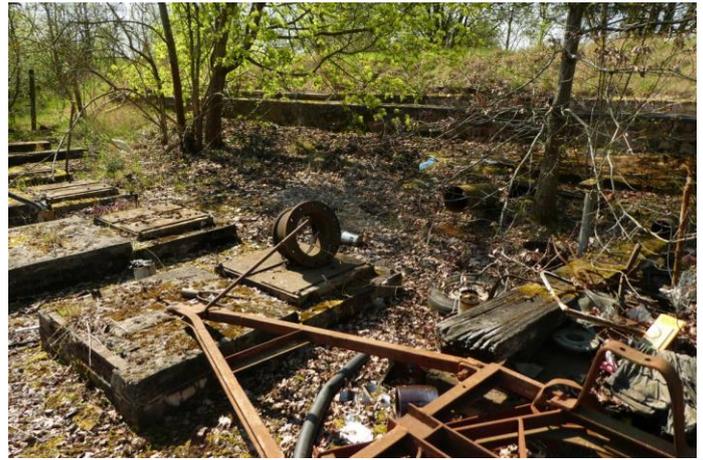
Abb. 4: Strukturen und Leitungsschacht neben der Ruine

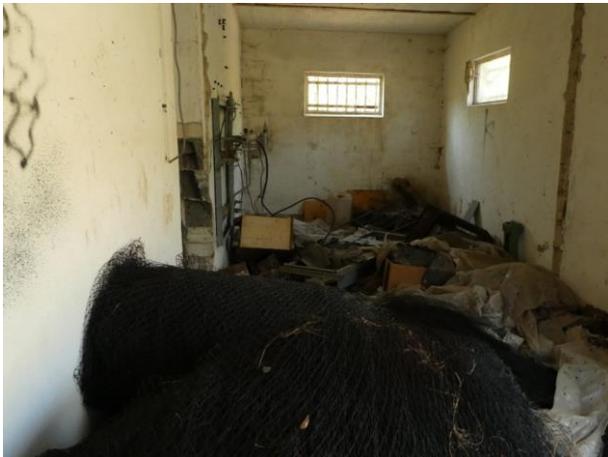
Abb. 2: Innenansicht mit Müll aus der vorherigen Nutzung

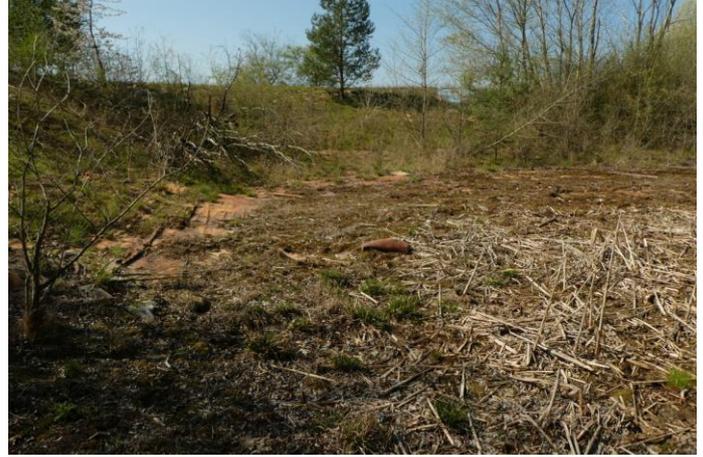
Abb. 5: Versiegelung durch Folien und Folienreste

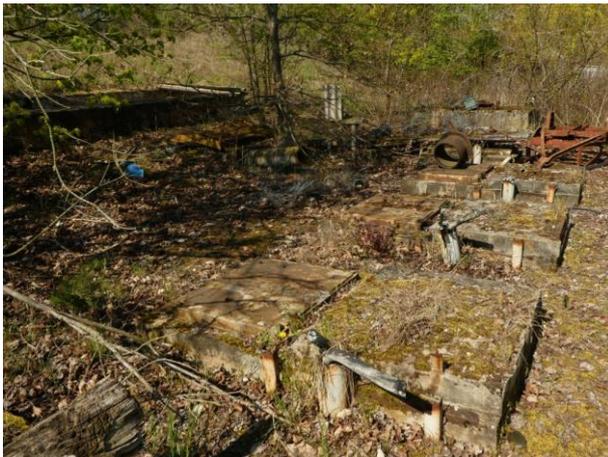
Abb. 3: Außenbereich mit flächenhaften Versiegelungen und technischen Strukturen

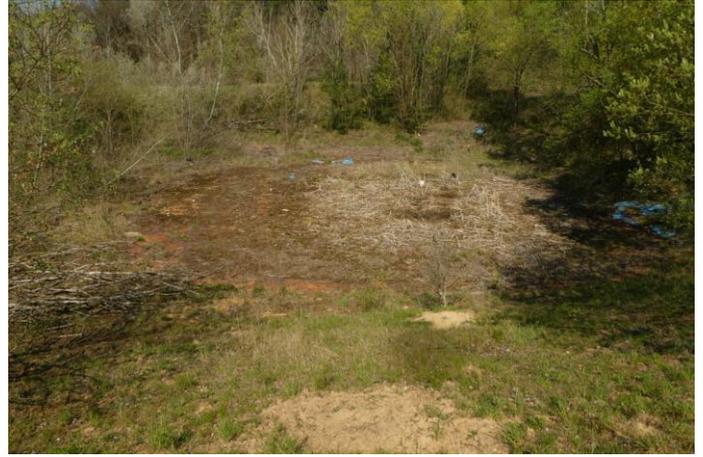
Abb. 6: Zentraler Bereich des ehemaligen Beckens

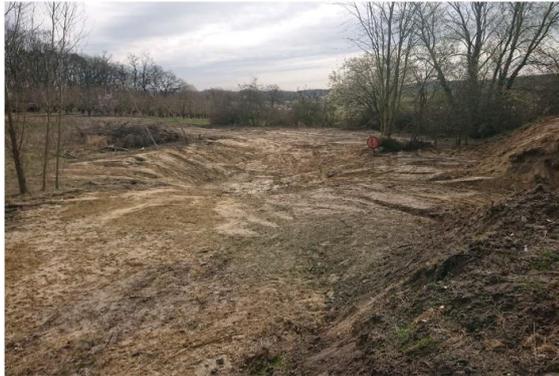
Abb. 7: Bereich Zuwegung Speicherbecken nach vollständigem Rückbau der Baulichkeiten

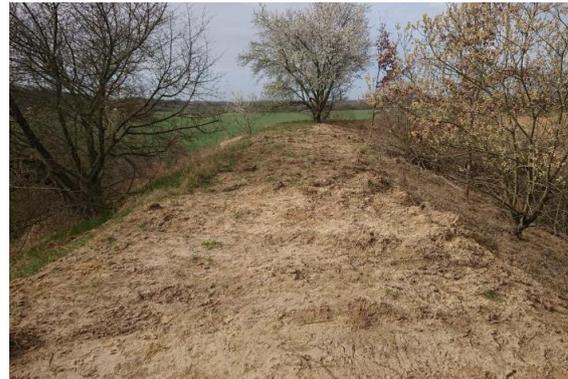
Abb. 9: Oberer Wallbereich nach Entfernung der Folienabdichtung

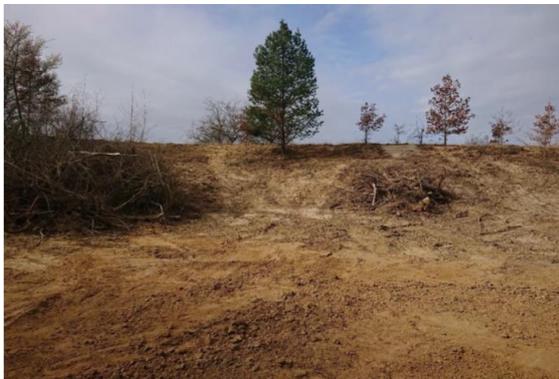
Abb. 8: Speicherbecken/Böschung nach Entfernung der Folienabdichtung

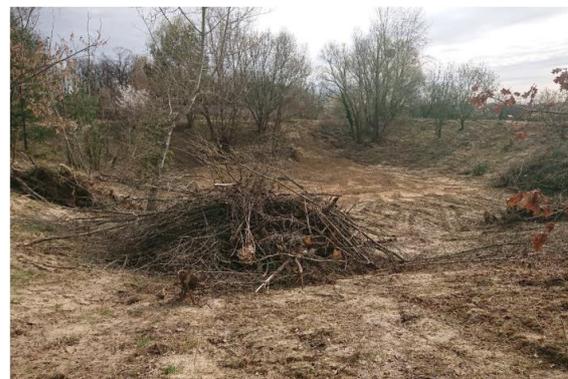
Abb. 10: Als Habitatstrukturen errichtete Totholzablage, im Hintergrund mit Lehm abgedichtete potenzielle Gewässersohle

Am Boden des Beckens wurde eine Lehmschicht eingebracht, um bei entsprechendem Wasseranfall aus Niederschlag bzw. den Hängen die Bindung eines Kleingewässers zu ermöglichen.
