Poolangebot im Landkreis Teltow-Fläming Flächenpool Teiche Schlosspark Jüterbog

Naturraum	"Fläming"	
Größe	Ca. 3 -5 ha Maßnahmenfläche in ca. 20 ha großer Gebietskulisse	
Ausgangszustand	Naturferne Stillgewässer mit schlechter Wasserqualität, naturferne Ufer und Inseln, ruderalisierte Wiesen	
Zielzustand	Naturnahes Teich- und Grabensystem mit biologischer Durchgängigkeit und guter Wasserqualität, naturnahe Flachufer, Feuchtwiesen und –Gebüsche	
Wichtigste naturschutzfachliche Aufwertungswirkungen	Boden	Verbesserung des Bodens an der Gewässersohle (heute hohe Nährstoffbelastung und Verschlammlung)
	Arten / Lebensräume	Habitatschaffung und –Aufwertung für Wasservögel und –pflanzen; Wiedereinrichtung einer wertvollen Feuchtwiese auf kalkhaltigem Boden
	Landschaftsbild	Herausbildung von Raumstrukturen, Erhöhung von Vielfalt und Eigenart
Besonderheiten / Bemerkungen	Projekt in Kooperation mit der Stadt Jüterbog und bis Ende 2016 vollständig umgesetzt.

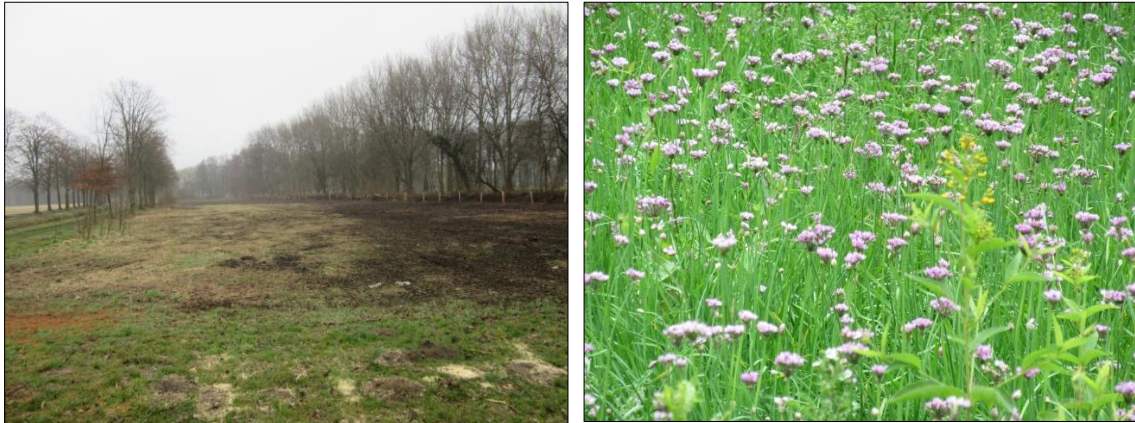
*Abb. 2: Feuchtwiese direkt nach der Entkusselung und im März 2015 (links) sowie erstes Vorkommen von Kantigem Lauch (*Allium angulosum*) auf der Fläche im Juni 2015 (rechts)*

Im Winter 2014 / 2015 erfolgte die Ersteinrichtung der Feuchtwiese durch Entkusselung / Mahd, seitdem läuft ein Pflegevertrag zu deren dauerhafter Entwicklung.

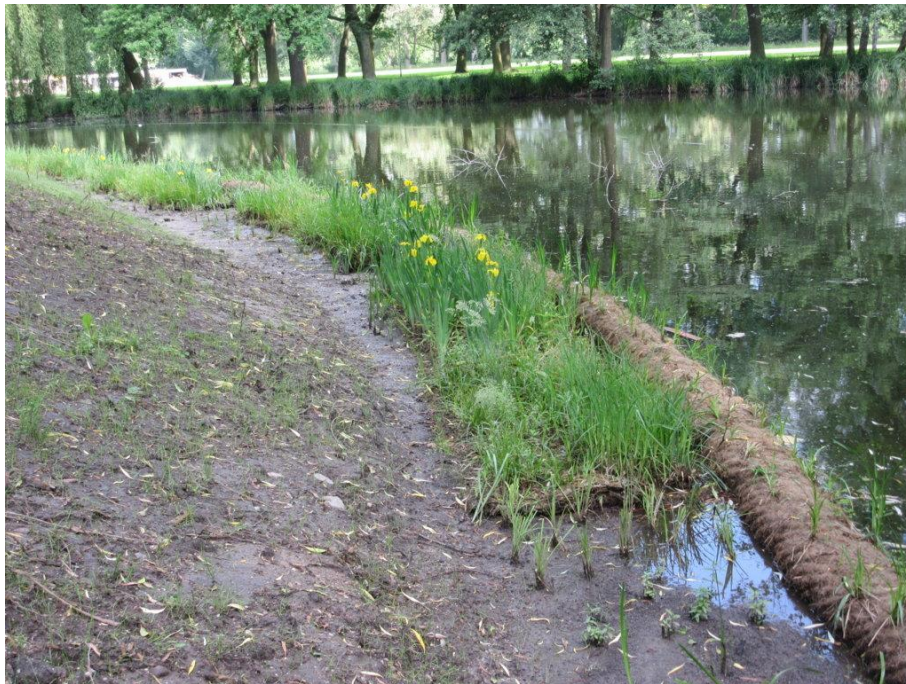
Abb. 4: Uferabflachung und neue Vegetation (Matten und Kokoswalze) während der Bauphase

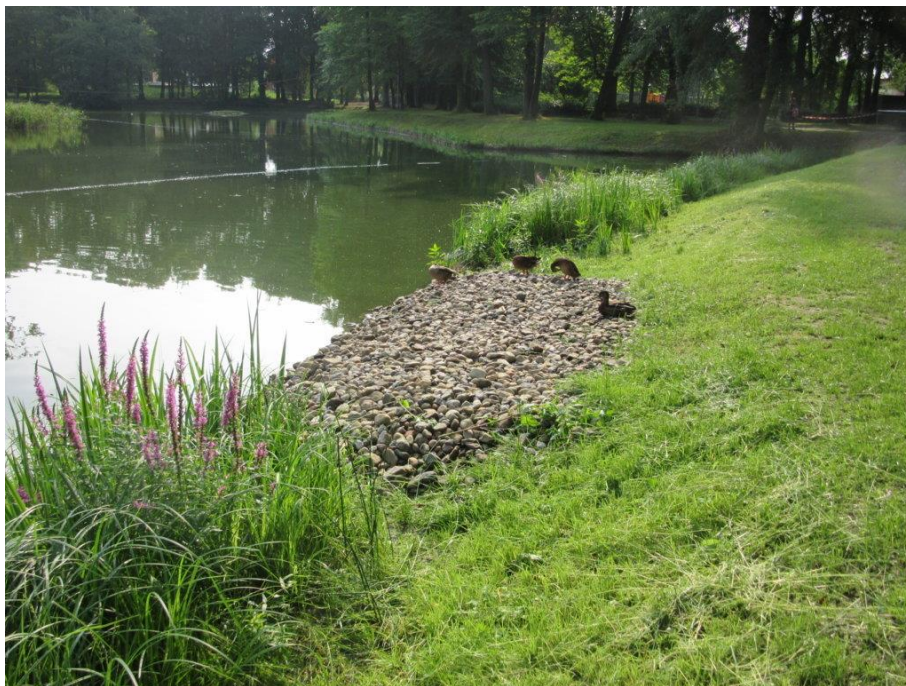
Abb. 5: Abgeflachte Ufer mit neu angelegter Ufervegetation im Blühaspekt, in der Mitte kiesbefestigter Bereich für Angler als Element der Besucherlenkung
